築24年目 鉄筋コンクリート製受水槽の再生

H団地管理組合

所在地：千葉県白井市
竣工年：1980年
建物：14棟5階建
総戸数360戸

検討期間：2004年4月～6月
工事期間：2004年7月～2004年10月(3ヵ月)
資金調達：修繕積立金のみ
全体の工事費：約900万円
組合の工事体制：理事会+修繕委員会
設計事務所：株式会社改修設計

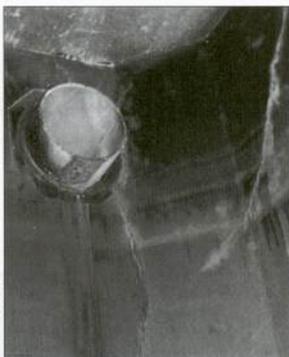
工事前(水を抜いた状態)
亀裂と錆が顕著に見える

工事前に受水槽から水を抜いて内部を見たところ、壁にさびや亀裂が見えたうえ、臭気が漂い、「20数年間、ここの水を飲んでいたのか」と非常に複雑な思いでした。工事が終わった段階で理事会の皆さんと受水槽内部を見学しましたが、内面が一体で、清掃もしやすそうなことがただで解かりました。これから安心して水道水が飲めると実感しました。

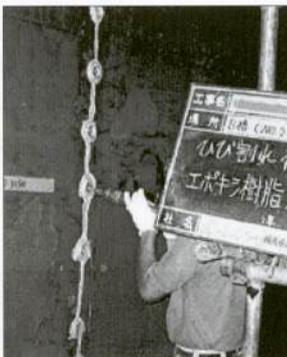
工事中
亀裂に樹脂を注入し補修

解説 鉄筋コンクリート部分の亀裂やさびを補修し、内部の6面をFRP樹脂(強化プラスチック)でコートしました。コンクリートに樹脂を塗るには下地を十分乾燥させなければなりません。地下受水槽で、2槽のうち1槽を使用しているため困難でした。そこで、第1層目にシート状のFRP樹脂を用いアンカーピンで固定することとしました。

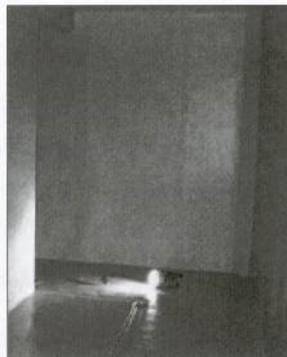
工事後
防水材料のFRPでコートしたところ

受水槽の施工・乾燥後すぐに清掃・消毒を行い、注水して試験体採取をし、検査結果で安全を確認して一度水を抜き、新たに注水してから各住戸に給水を行いました。
