# マンション バリューアップガイド

マンションを変えた! 35管理組合の取り組み事例

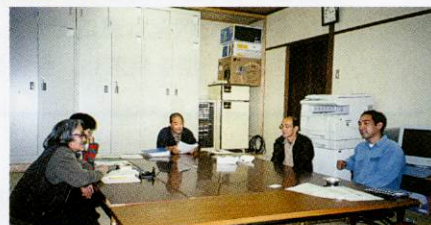
集会室内

築5年目に市の下水道が整備されたため地下浄化槽が不要となった。地下の埋め戻しにも数百万円の費用を要することが分かったため、有効に利用する方法を考えた。そこで集会室とトランクルームに改修。トランクルームは利用希望者から使用料を徴収している。

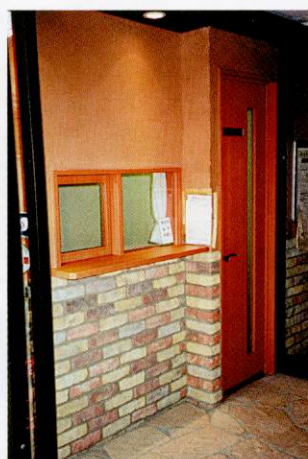
改修前

エントランスに簡易な壁で区画しただけの管理室があったが、狭くて会議はできなかった。理事会の活発化とともに会議ができる場が必要になった。

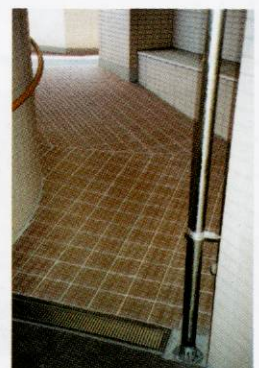
棟間の通路部分に傾斜があるため雨水が低い方のフロアへ大量に流れ込んでいた。もともとモルタルだったのでとても滑りやすかった。

溝を作って流水を処理。手すりも新たに追加

傾斜の終わる部分（低い方）に排水用の溝を設け、そこから先の廊下には流れ込まないようにした。縦樋を設置して処理している。

雨で滑りやすかったのでノンスリップのシートを貼り、新たに手すりもつけて安全に歩けるようにした。

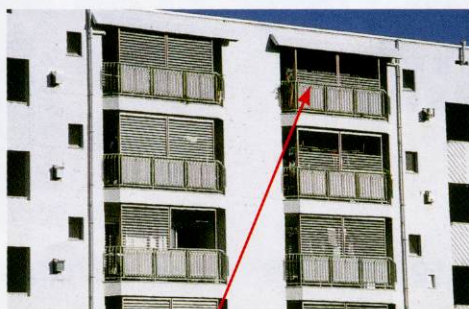
開いている状態

西日が強くすだれを使っていたが、だんだんすだれ以外のものをぶら下げる住戸も現れ美観が損なわれていた。

まぶしさの調節、開閉自由、目隠しができることを考慮して天井付けブラインドを設置。もともと塀の上に取り付けるタイプのものを改良して天井付けにもらった。羽根の角度調節はもちろん、全開も可能。外観がとても美しくなった。なお、布団が干せるように、バルコニー内側に竿金物も取り付けした。

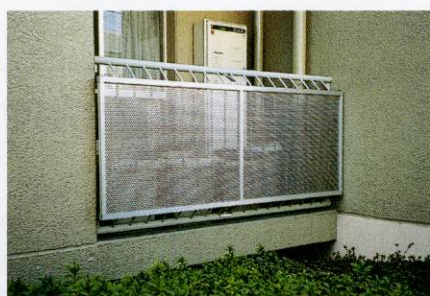
サービスバルコニーにはポリバケツや物置などいろいろなものが設置され、玄関側的美観が損なわれていた。

通風を妨げることなく外観もすっきりした。

スチール手すりそのものは良好な状態で取替える必要が無かったため、パンチングメタルの目隠し板を手すり外側に取り付けた。パンチの穴の大きさは組合で実物を見ながら検討して決めた。

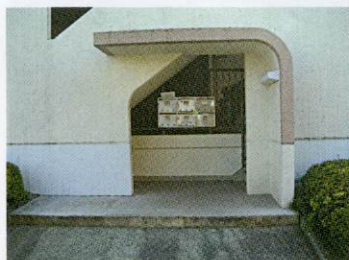
改修前

横向き階段の階段室型住棟。各階段口の真正面には手すりがあり、集合郵便受けが取り付けられていた。たくさんの団地（分譲、賃貸）が並ぶ地域で、建物としては周辺の団地のものとあまり変わらないデザインだった。

コンクリートのままだった幅木（基礎の立ち上げ部分）と床をタイル張りに。袖壁はコテ塗り調のピンク色にして、新しい大型の郵便受けを壁の中に収めた。一戸建て住宅でよく使われる素材を使用したことで温かみのあるデザインへ生まれ変わった。住戸案内のサインも取り付けられ、外来者にも親切。来客から「とても雰囲気が良くなった」と好評。入口付近への自転車の駐輪も減った。
